## Техническое заключение

По теме: «Техническое обследование здания расположенного по адресу:  
г. Москва, ул. Красная Сосна, дом 5, стр. 3»

Заказчик: ООО «ФСК Девелопмент»

В настоящем техническом отчёте изложены результаты визуального и инструментального обследования строительных конструкций здания, расположенного по адресу: г. Москва, ул. Красная Сосна, д.5, стр. 3.

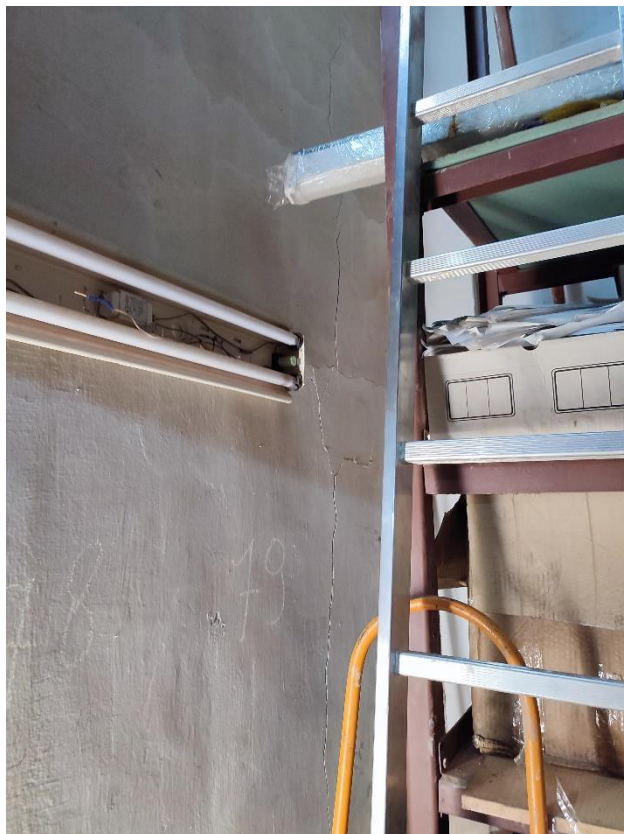
Фото 5.1. Вертикальная трещина в наружной стене в осях 1-2/А шириной раскрытия 0,6 мм

- Выполнить ремонт трещин в стенах здания по ранее разработанному проекту согласно узлу В – инъектирование трещины и усиление зоны вокруг нее арматурными стержнями [7] приложение 3, лист 5, узел В;

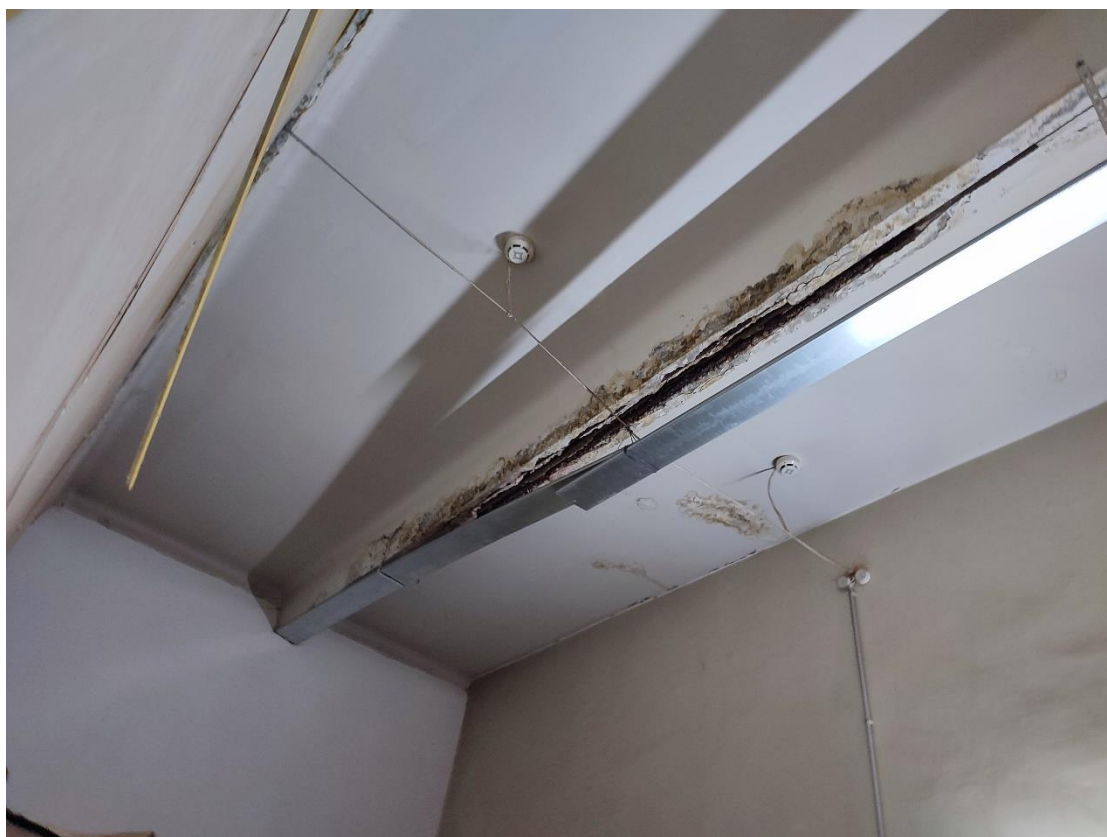
Фото 5.2. Следы протечек, коррозия арматуры, разрушение ребер плит перекрытия проема в осях 1-2/А-Б

- В местах оголения и коррозии арматуры сколоть слабый защитный слой бетона, затем зачистить арматуру от ржавчины, покрыть антикоррозионным составом и восстановить защитный слой бетона специальным ремонтным составом. Устранить причину появления дефекта – выполнить ремонт кровельного покрытия;

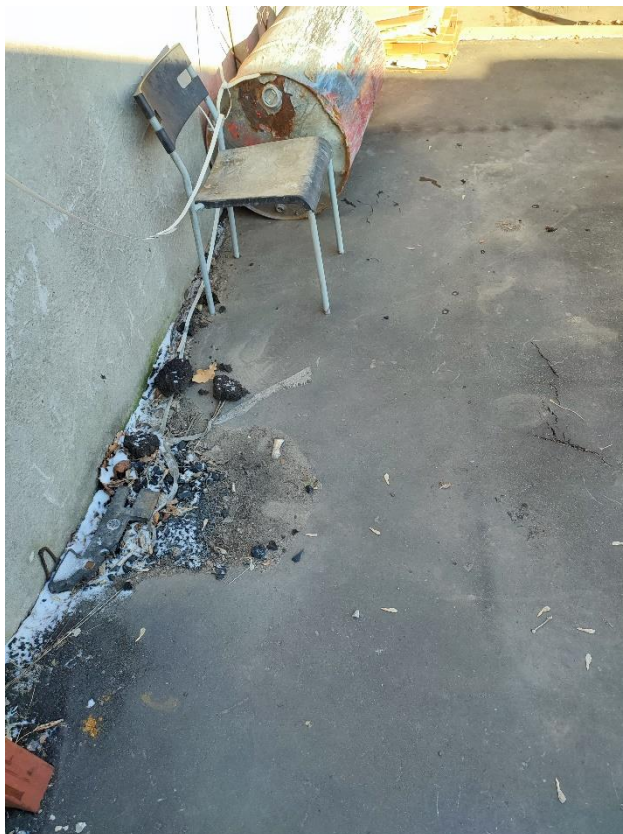
Фото 5.3. Провал асфальтового покрытия и грунта у забора, примыкающего к зданию в осях 1/Б

- В местах просадки грунта и асфальтового покрытия вести мониторинг и после установления стабильного состояния провести ремонт покрытия;
- Для отклонившегося от вертикали и локально разрушенного забора выполнить временные подпорки на время строительства, вести мониторинг грунта основания забора. После окончания строительства выполнить ремонт или замену по отдельно разработанному проекту.

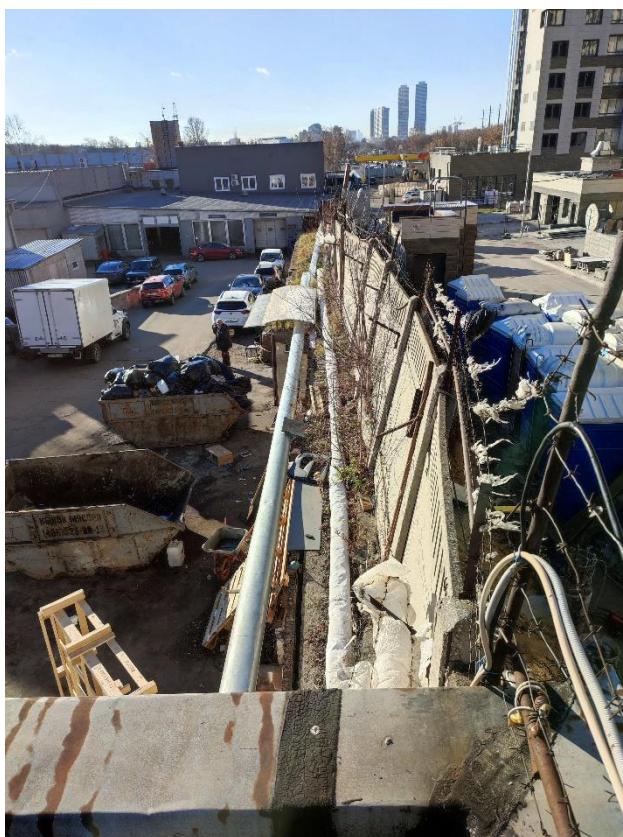
Фото 5.4. Отклонение от вертикальной плоскости забора, примыкающего к зданию в осях 1/А

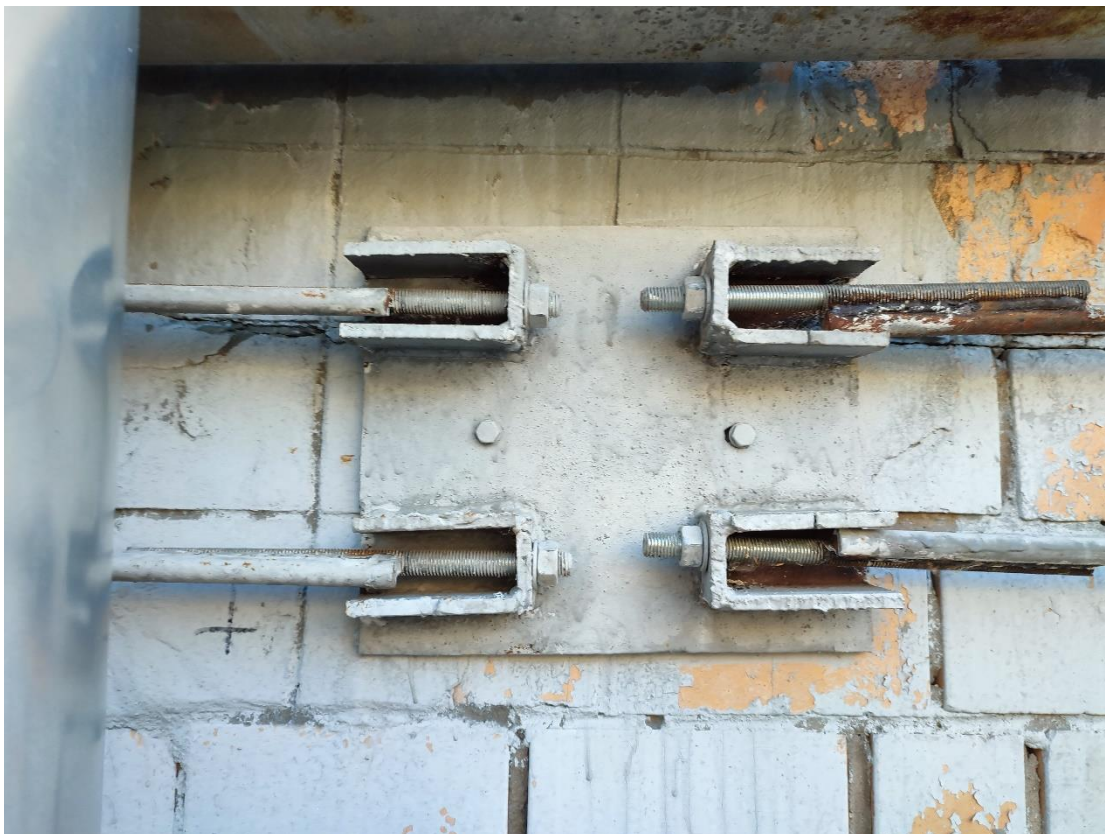
Фото 5.5. Общий вид выполненного узла усиления тяжами

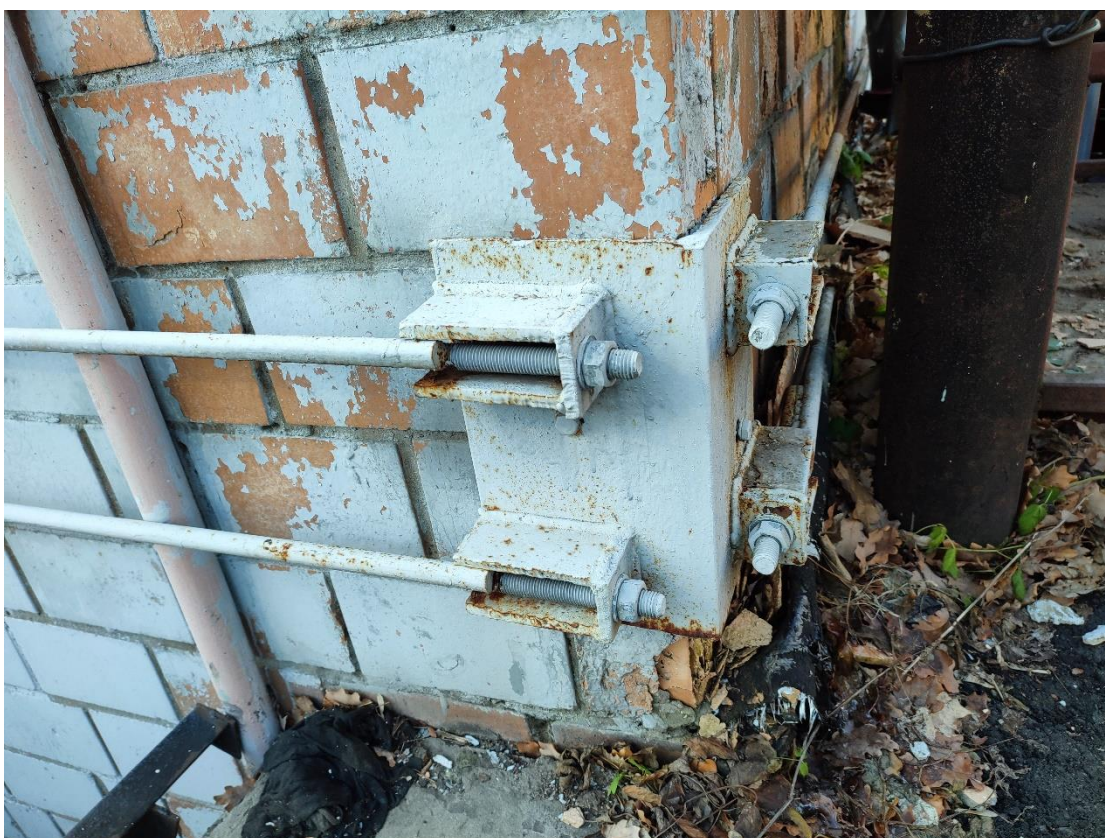
Фото 5.6. Общий вид выполненного узла усиления тяжами на углу здания

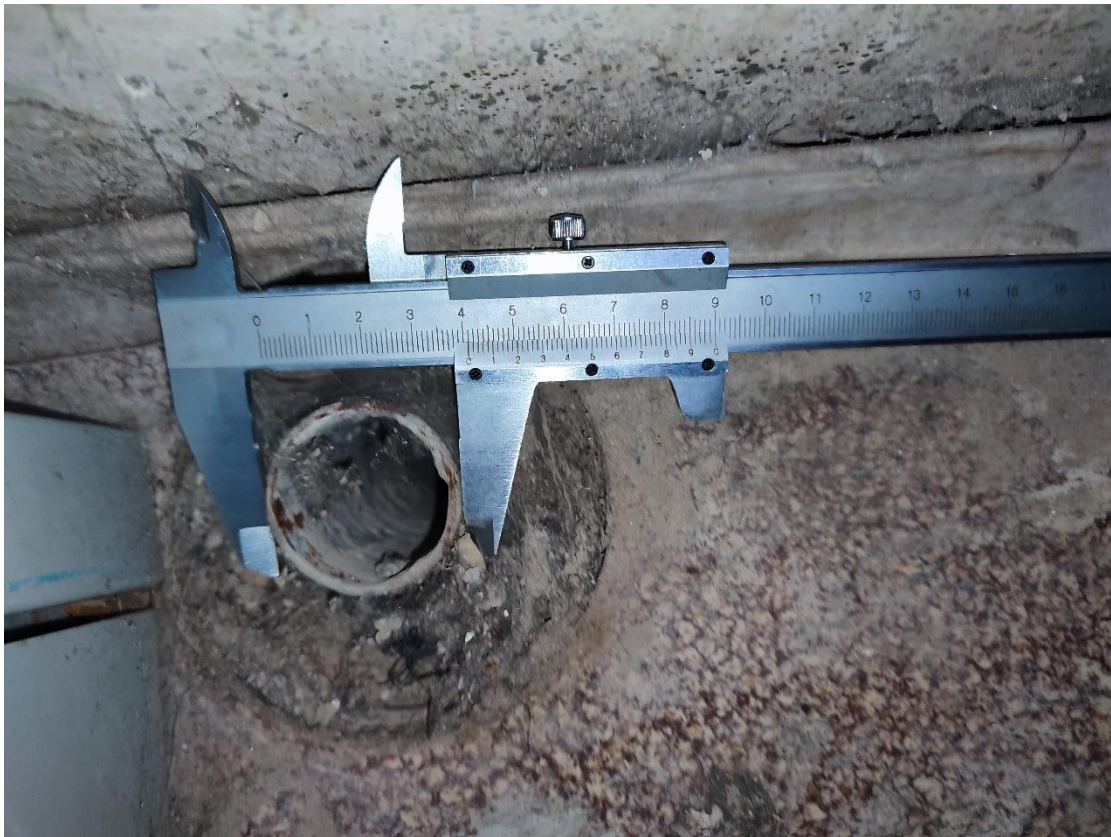
Фото 5.7. Кондуктор для осуществления цементации контактной зоны «фундамент-грунт»

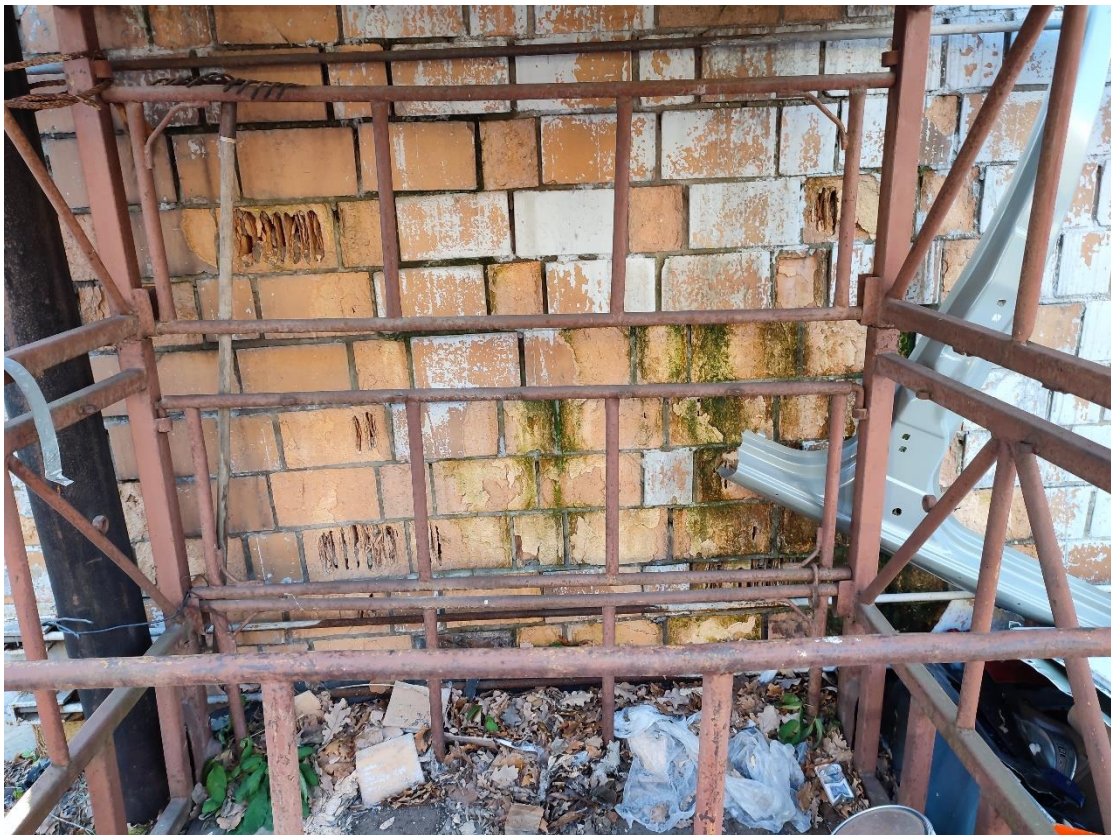
Фото 5.8. Отслоение лещадки кирпича и биологическое поражение кирпичной кладки фасада в осях 4-3/Б

- В местах биологического поражения кладки очистить кладку стен от следов биологических поражений (мох, грибок, лишайник, плесень), используя средства имеющие свойства антисептика глубокого проникновения. Для предупреждения образования нового биологического поражения использовать грунтовку с антисептическим свойством;

- В зонах разрушенной кирпичной кладки выполнить локальное удаление старого разрушившегося кирпича. Восстановить сечение безусадочным ремонтным составом;

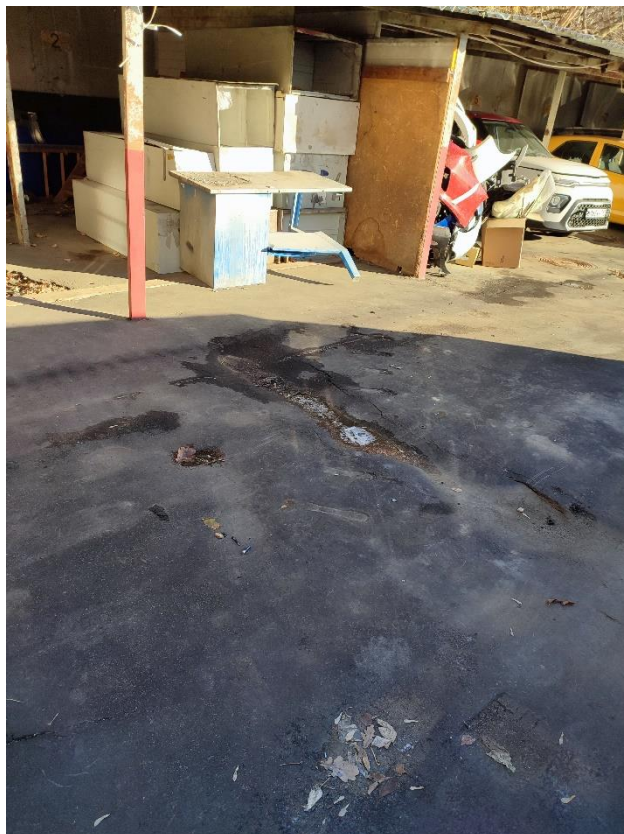
Фото 5.9. Провал асфальтового покрытия и грунта на прилегающей территории

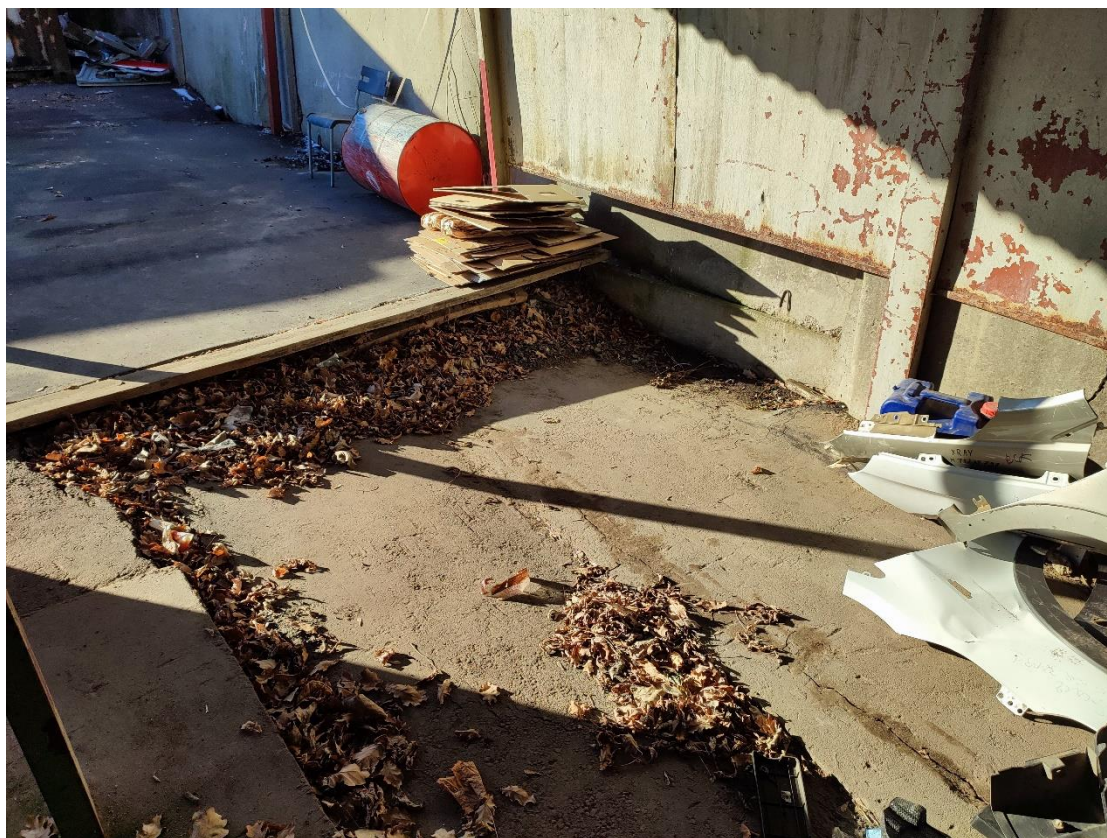
Фото 5.10. Провал асфальтового покрытия и грунта на прилегающей территории

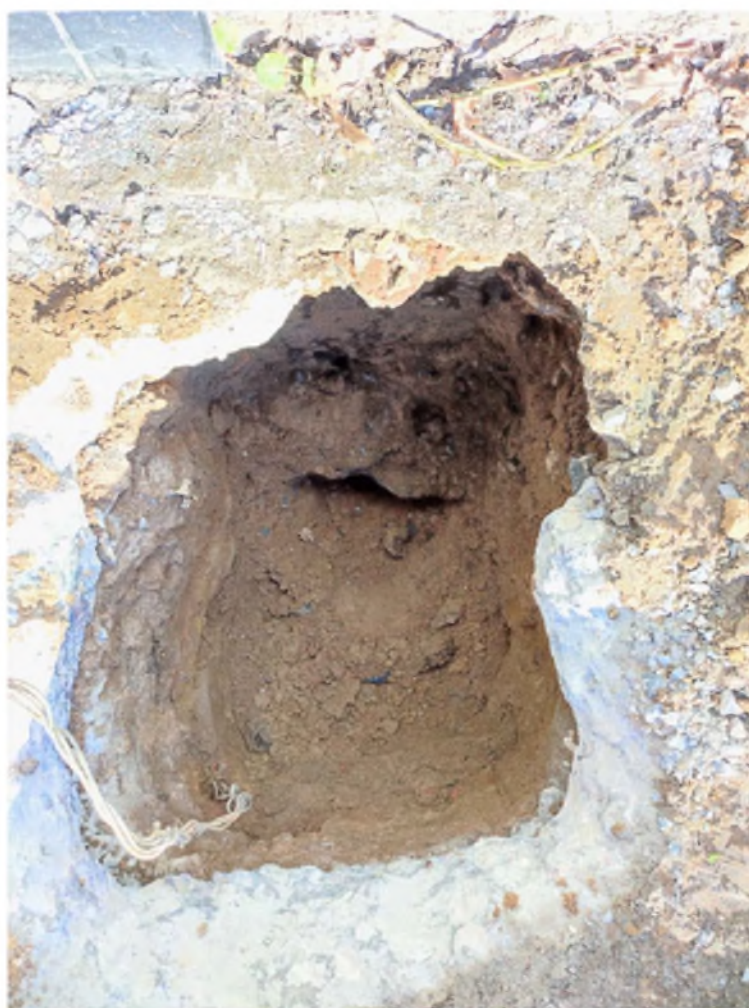
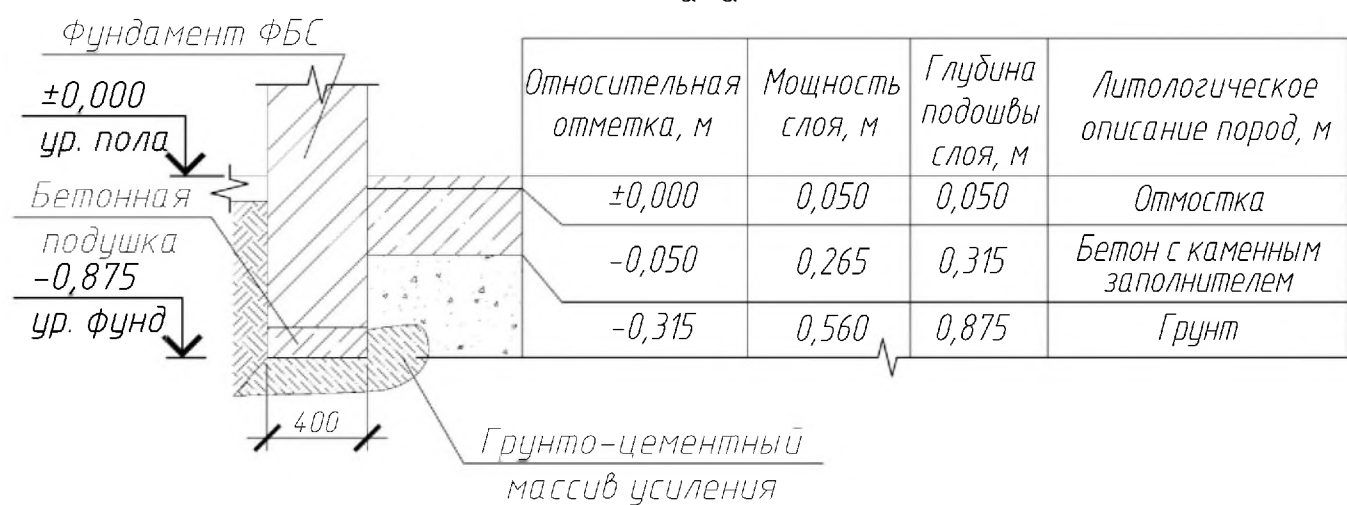
Шурф №1  
а-а

| 1. Фундамент | Фундамент под кирпичные стены здания выполнен из блоков ФБС сечением 400×580(h) мм. Под блоками выполнена бетонная подливка толщиной 60 мм. Отметка низа подошвы фундамента от уровня отмостки -0,875 м (см. лист 5, шурф №1 в приложении 1). |
